Tilstandsrapport

Rekkehus

Prestanesvegen 45, 4262 AVALDSNES KARMØY kommune

Befaringsdato: 19.03.2026 **Rapportdato:** 20.03.2026 **Oppdragsnr.:** 22562-1090 **Referansenummer:** HZ7251

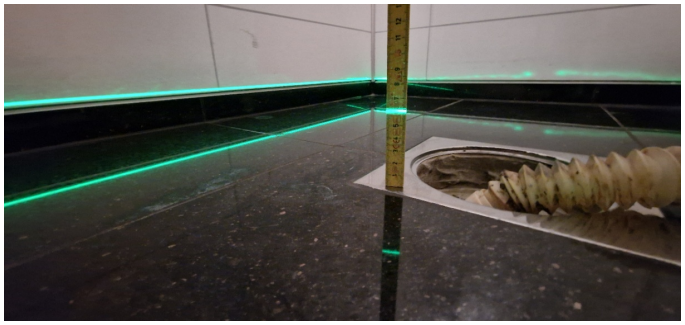
• Det er påvist avvik i fallforhold til sluk i forhold til krav i forskrift på byggetidspunktet.
• Det er påvist andre avvik:

Det er manglende fall til sluk i dusjsonen. Kravet er minimum fall i forholdet 1:50, 80 cm ut fra dusjens nedslagsfelt eller 1:100 dersom dusjsonen er nedsenket minimum 10 mm.
Det er manglende tilstrekkelig fall på gulvet. Kravet er 1:100.

Det er montert dusjkabinett på badet slik at alt bruksvann blir ledet i sluk.
Det anbefales å fortsette videre bruk av dusjkabinett.

• Andre tiltak:
• Til tross for avviket i fall/høydeforskjell til sluk, vil gulvet fortsatt kunne lede vann mot sluket, men med redusert effektivitet. Dette kan potensielt øke risikoen for vannansamling i enkelte områder av badet.
