Tilstandsrapport

Boligbygg med flere boenheter

Skeisvannsvegen 15 C, 5519 HAUGESUND

Befaringsdato: 16.02.2026 **Rapportdato:** 18.02.2026 **Oppdragsnr.:** 22507-20209 **Referansenummer:** KG8379

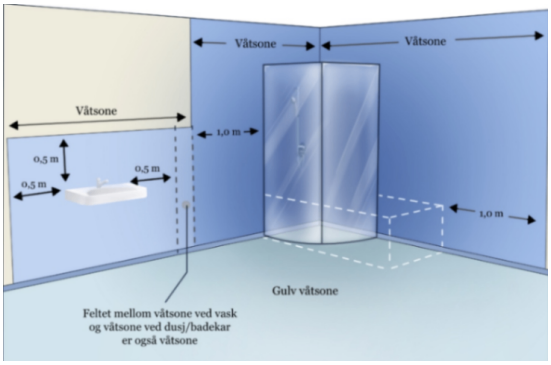
Det er vindu plassert i våtsone ved dusj, og vinduskarmen er utført i materiale som ikke er fuktbestandig. Løsningen vurderes som uegnet for plassering i våtsone

Manglende fuktbestandighet kan føre til fuktopptak i karm og utforing, noe som over tid kan medføre svelling, misfarging, muggdannelse og råteskader. Det er også risiko for at vann kan trenge inn i omkringliggende konstruksjon og skade underliggende materialer. Vindu og omkringliggende konstruksjon bør fuktbeskyttes. Overgangen mellom utforing og vegg må tettes for å hindre vanninntrenging.

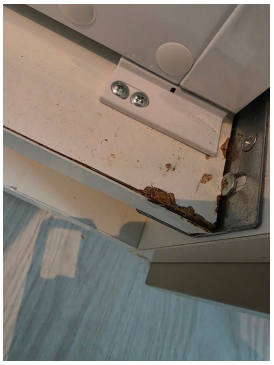
Kjøkkenet fremstår generelt i god stand. Det er registrert mindre kosmetiske merker på enkelte kjøkkenfronter samt fuktsvelling i bunnplate i skrog ved integrert kjøleskap. Eier opplyser at dette er en eldre skade og ikke et pågående fuktproblem.

Fuktsvelling indikerer at materialet tidligere har vært utsatt for fukt. Dersom forholdet er stabilt og ikke pågående, vurderes risikoen som begrenset. Ved ny fuktpåvirkning kan ytterligere materialnedbrytning oppstå.
Tiltak anses ikke som nødvendig per i dag, forutsatt at forholdet er stabilt og ikke utvikler seg videre.

Kosmetiske sår/skader på kjøkkenfront

Fuktskadet bunnplate ved fryser.
