Tilstandsrapport

Fosnavegen 315, 5546 RØYKSUND

gnr. 109, bnr. 80

Befaringsdato: 27.05.2026 **Rapportdato:** 08.06.2026 **Oppdragsnr.:** 19953-2367 **Eiendomsverdi/PropCloud ref nr:** JC8990

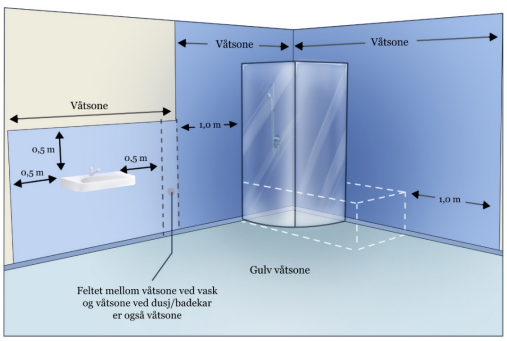
Vurdering av avvik:

• Det er vindu/dør med ikke fuktbestandige materialer i våtsonen (ved vask, dusj, badekar, osv.), løsningen eller byggematerialet er uegnet.

• Dersom det ikke gjøres tiltak, kan dette medføre oppfukting, oppsvelling og forringelse av materialer over tid og fuktskader på tilstøtende konstruksjoner.

Vannsprut på treverk kan forårsake fuktskade. Ved bruk av dusjkabinett er det ikke behov for tiltak.

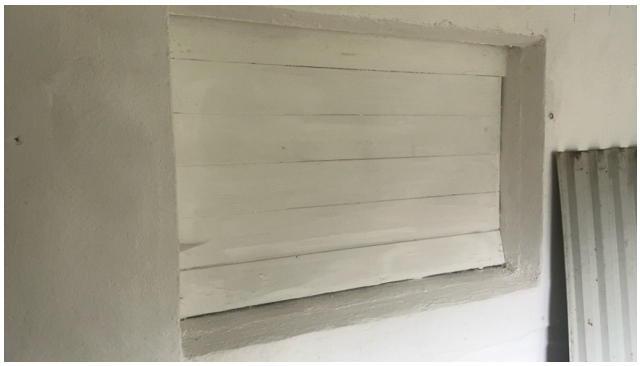
Vurdering av avvik:

• Det er avvik:

Vinduet til kjellerstue er blendet igjen,

Det bør undersøkes om blendingen av vinduet er fagmessig utført og om konstruksjonen er tilstrekkelig luftet. Feil utført blending kan føre til kondensproblemer, noe som kan gi skader på konstruksjonen over tid.
