EGENERKLÆRINGSSKJEMA

Oppdragsnr.
2-0229/26

Gateadresse
Guletjødnvegen 82

Kvala Takst

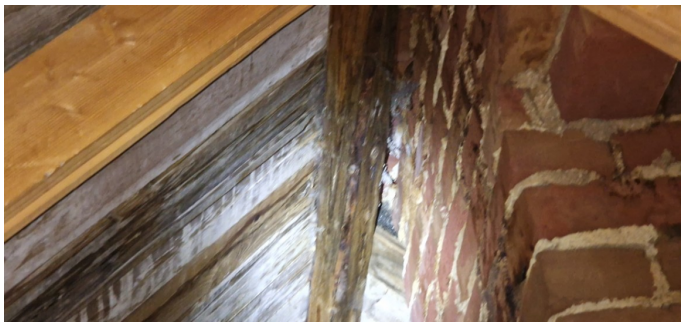
Det ble registrert råteskade på mønedrager ved pipen.
Det ble også stedvis registrert misfarginger på undertaket.

Det er registrert symptom på aktivitet fra borebiller (mott) på deler av takkonstruksjonen.
Angrep kan forekomme i alle deler av bygninger.
Det er et vanlig problem, men de mest utsatte bygningskonstruksjonene er i forbindelse med kjølige rom med høy luftfuktighet, for eksempel kjellere, loft og andre deler i bygninger som er uten fyring.
Det kan ta mange år før skadene blir alvorlige, og ofte dør angrepet ut uten at tiltak må iverksettes.

Konsekvens:
Råteskader kan på sikt føre til svekkelser på takkonstruksjonen.
Tegn på borebilleangrep har i dag liten betydning for funksjon eller bæreevne dersom angrepet er inaktivt. Dersom angrepet derimot er aktivt, kan det over tid svekke treverkets styrke.
Forholdet bør derfor følges opp med videre kontroll og eventuelt behandling som en del av normalt vedlikehold.
Liten lufting/dårlig ventilering av takkonstruksjonen kan føre til dårlig luftskifting og kan resultere i høy luftfuktighet og utvikling av skader.

Råteskade på mønedrager.

Råteskadet treverk må skiftes ut.
Konstruksjon som er utsatt for aktivitet fra borebiller/mott bør behandles av godkjente foretak.
Kjøper anbefales å overvåke tilstanden jevnlig og kontroller skjevheter slik at dette ikke utvikler seg over tid.
Luftingen/ventilering bør forbedres og kjøper oppfordres nærmere undersøkelser.
Kjøper oppfordres også til å holde jevnlig tilsyn med misfargingen og gjøre tiltak om den skulle endre seg.

Kostnadsestimatet innebærer kun utskifting av råteskadet treverk på mønedrager ved pipen.

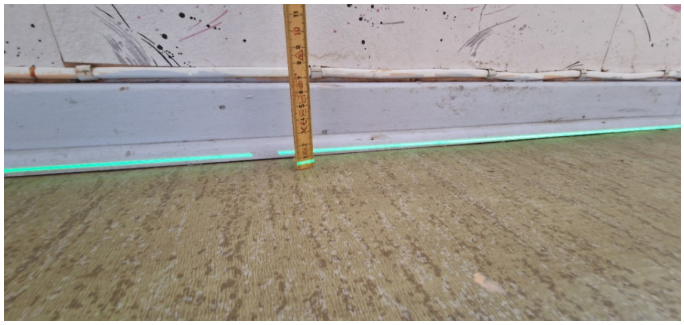
Det ble registrert:
- riss- og sprekkdannelser
- stedvis betydelig knirk i gulv
- fuktskjolder på vegg og svelling på laminatgulv på kjøkken
- fuktskjolder under vindu i stuen

Svelling på laminatgulv.

45mm skjevhet på loftstue.

Fuktskjolder under vindu.

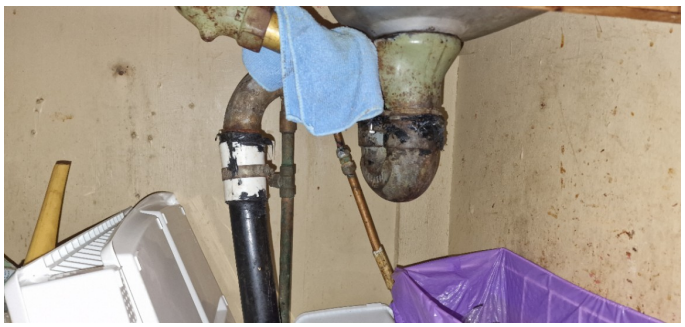
• Det er påvist skader/fuktskjolder i kjøkkengulvet.

Overgangen mellom avløpsrør og vannlås er fuget sammen. Løsningen er ikke permanent tett, og er en risiko for fremtidig lekkasjer.

Konsekvens:
Ved en eventuell lekkasje vil vannsøl kunne føre til skader på tilliggende konstruksjoner.

• De påviste skader må utbedres.
