Tilstandsrapport

Enebolig

Veiteborbakken 10, 4250 KOPERVIK

Befaringsdato: 31.03.2026 **Rapportdato:** 08.04.2026 **Oppdragsnr.:** 22507-20266 **Referansenummer:** IY7478

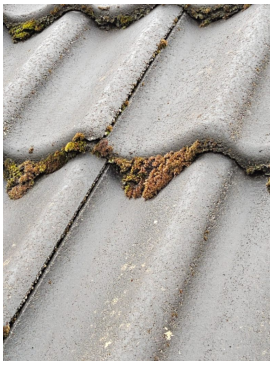
Taktekking har noe mosedannelse. Det er påvist sprukket takstein. Videre er det registrert manglende avslutninger i sløys, samt at det er foretatt en midlertidig tetting ved manglende stein ved bruk av blyerstatning.

Mosedannelse kan holde på fukt og medføre økt risiko for frostsprengning i takstein. Sprukket takstein kan medføre økt risiko for vanninntrengning. Manglende avslutninger og midlertidige løsninger i sløys gir redusert tetthet og økt risiko for lekkasjer.
Det anbefales å fjerne mose og skifte ut skadet takstein. Sløyse bør kontrolleres og utbedres med riktig avslutning og varig løsning. Videre anbefales jevnlig ettersyn av taktekkingen.

Midlertidig tetting med blyerstatning

Sprekk i takstein

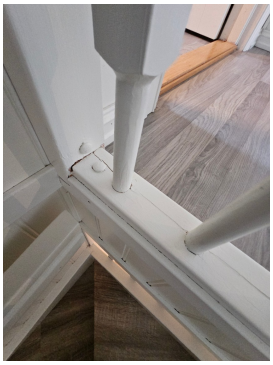
Det er påvist noe kosmetisk avvik på rekkverk i 2 etasje.
