Tilstandsrapport

Boligbygg med flere boenheter

Eiketre 43, 5541 KOLNES

Befaringsdato: 28.10.2025 **Rapportdato:** 30.10.2025 **Oppdragsnr.:** 20474-3104 **Referansenummer:** JC1882

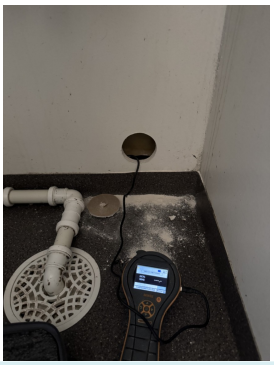
2. ETASJE > VASKEROM

TG 1 Ventilasjon

Mekanisk avtrekk fra våtrommet. Spalte under dør for tilluft.

Det er utført hulltaking mot våt sone, og det er ikke indikert avvik i vegg. Normale fuktmålinger i treverk ligger på 7,5-12.5

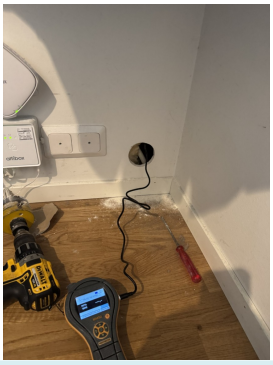
2. ETASJE > BAD

TG 1 Ventilasjon

Mekanisk avtrekk fra våtrommet. Spalte under dør for tilluft.

Det er utført hulltaking mot våt sone, og det er ikke indikert avvik i vegg. Normale fuktmålinger i treverk ligger på 7,5-12.5
