Tilstandsrapport

Tømmeråsvegen 22 A, 5567 SKJOLDASTRAUMEN

Befaringsdato: 04.05.2026 **Rapportdato:** 08.05.2026 **Oppdragsnr.:** 19953-2336 **Eiendomsverdi/PropCloud ref nr:** OA8506

Foretak: Knutsen Takst AS **Takstingeniør:** Arnfinn Knutsen

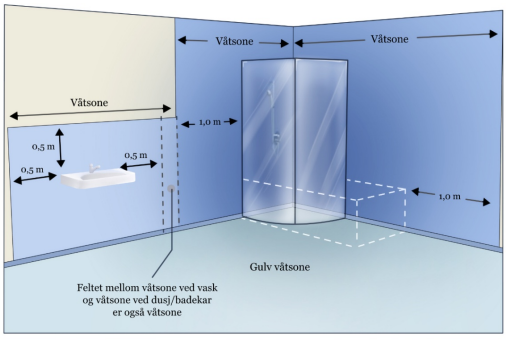
TG 2 Overflater vegger og himling

Beskrivelse
Veggene har fliser. Taket er malt.

Vurdering av avvik:
• Det er vindu/dør med ikke fuktbestandige materialer i våtsonen (ved vask, dusj, badekar, osv.), løsningen eller byggematerialet er uegnet.

Døren er plassert i våtsone til dusj. Våtsone på vegg i bad er minimum 1 meter til side for dusj.

Vannsprut på treverk kan forårsake fuktskade. Ved bruk av dusjvegg som er montert er det ikke behov for tiltak.

Døren er plassert i våtsonen til dusj
