EGENERKLÆRINGSSKJEMA

Gateadresse
Trondsvegen 12

Poststed	Postnr
TORVASTAD	4260

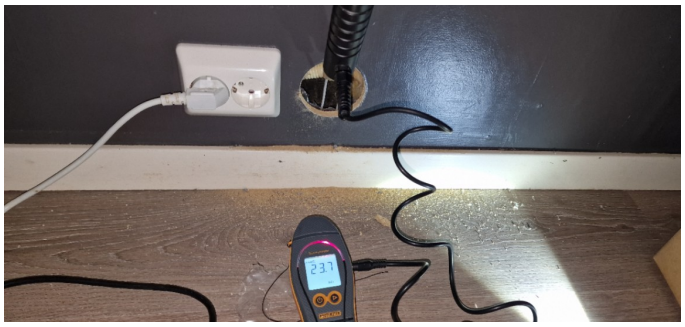
Hulltaking og fuktmåling.

Hulltaking er foretatt og det er påvist avvik i konstruksjonen.
Hulltaking er foretatt i bod.
Fuktkvotemåling (vekt%) i konstruksjonen ble målt til 23,7%.

Det er utforede vegger av tre i rom under terreng. Det forekommer ofte skader i denne type konstruksjoner, og er derfor å anse som en risikokonstruksjon.

• Det er gjennom hulltaking påvist høyt fuktnivå inne i trekonstruksjonen i hulltakingen, men ikke påvist fuktskader i dette området. Høy luftfuktighet kan over tid føre til muggvekst eller sverting av materialer. Samtidig kan materialer og konstruksjoner bli ødelagt.

Det ble registrert bruk av plastfolie på varm side av isolasjonen (bak veggplaten).
Plastfolie fungerer som en dampsperre, noe som betyr at fukt som trenger inn i konstruksjonen eller kondens ikke kan tørke ut innover. Men det bemerkes at det ikke kan konkluderes med at dette er årsaken til de forhøyede fuktmålingene.

• Det påviste fuktnivå gir grunn til å overvåke konstruksjonen jevnlig for å se utvikling over tid, og eventuelt foreta tiltak for å unngå fuktskader.
