EGENERKLÆRINGSSKJEMA

Gateadresse
Visnesvegen 336

Enebolig

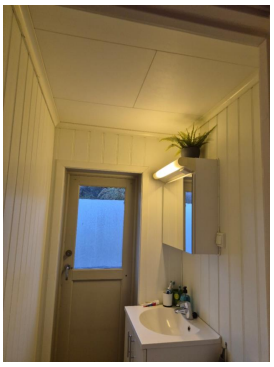
Rommet har ingen form for ventilasjon foruten om åpning av balkongdør.

• Det er manglende ventilering fra toalettrom ut ifra forskriftskrav.
